PATIOS INCLUSIVOS

CEIP LEOPOLDO CALVO SOTELO

Av CAMINO DE SANTIAGO s/n c/v c/ CASTIELLO DE JACA 2

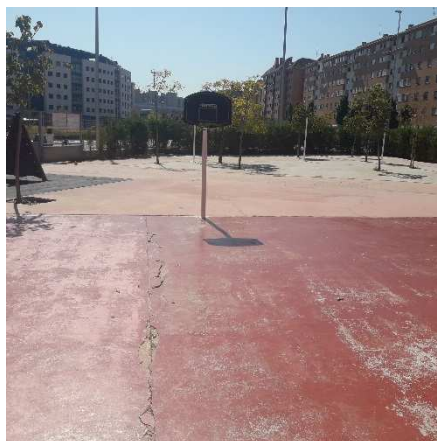
Estado Actual: Se propone la reparación del suelo de la pista.

Por último cabe mencionar el patio de infantil, el cual posee una pista de deportes con desconchones y baches.

Se propone reparar la pista multideporte así como crear una zona de suelo blando con elementos para circuitos de psicomotricidad.

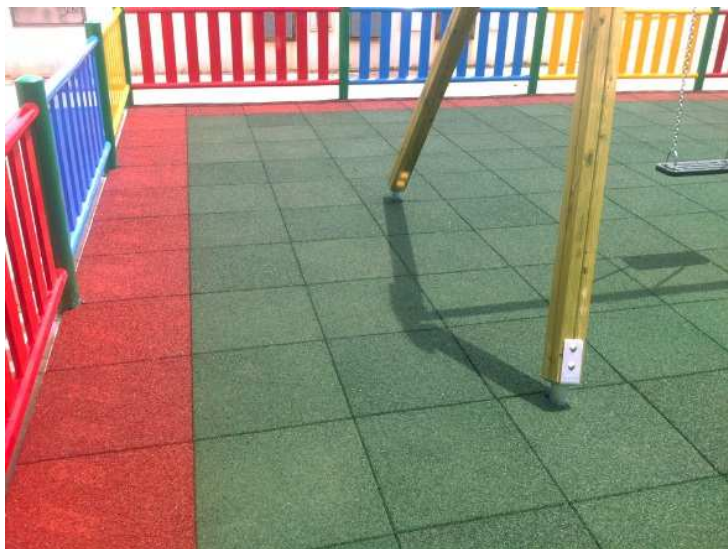
Estado reformado: Suelo blando con elementos de psicomotricidad

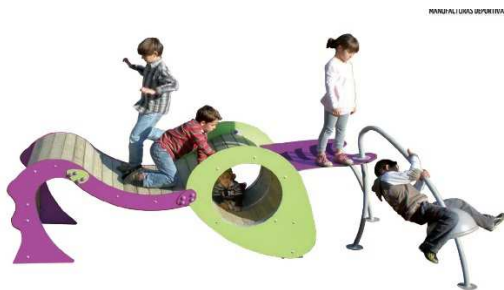
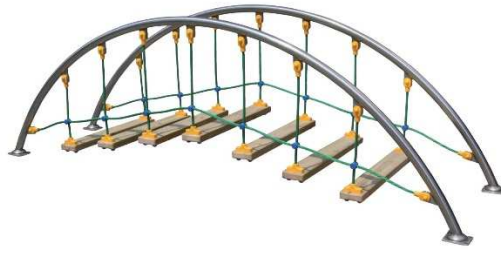
Ejemplos de elementos de circuitos de psicomotricidad

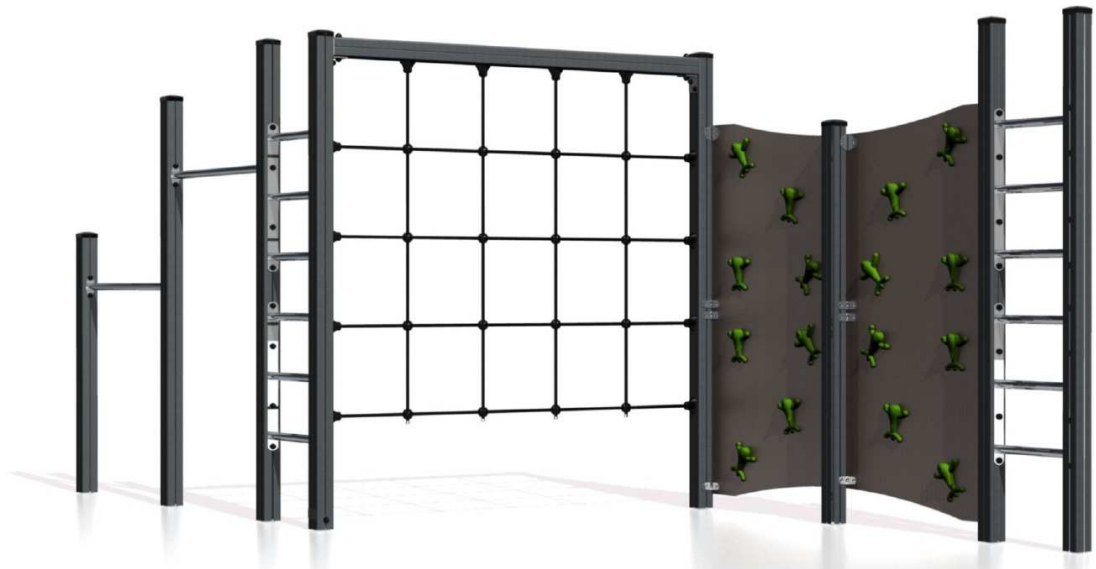
Propuesta: Instalación de elementos de “Calistenia infantil” y dejar zona diáfana para la práctica de gimnasia.

El área semiactiva se pretende que exista un “juego de calistenia infantil” anclado al pavimento y dejar zona diáfana y agradable para que los niños puedan realizar gimnasia u otro tipo de actividades.

La separación entre la pista de multideportes y el área semiactiva se separará con una valla de protección que impida que los balones invadan el área colindante y pueda resultar peligroso para los niños que están en los elementos de Calistenia.

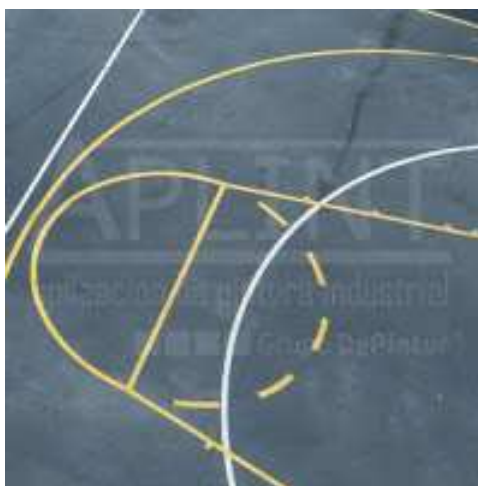
Propuesta: Marcaje de pistas multideportivas con calles de atletismo

Se pretende reducir esta zona de juegos, saneando el pavimento así como un nuevo marcaje de diferentes deportes. Alrededor de la pista se propone marcar pistas de atletismo de 85cm de ancho cada una de la calles.

Las calles de atletismo no rodean el gimnasio puesto que existe un estrechamiento en la esquina inferior izquierda de gimnasio, que puede provocar tropezones y caídas.

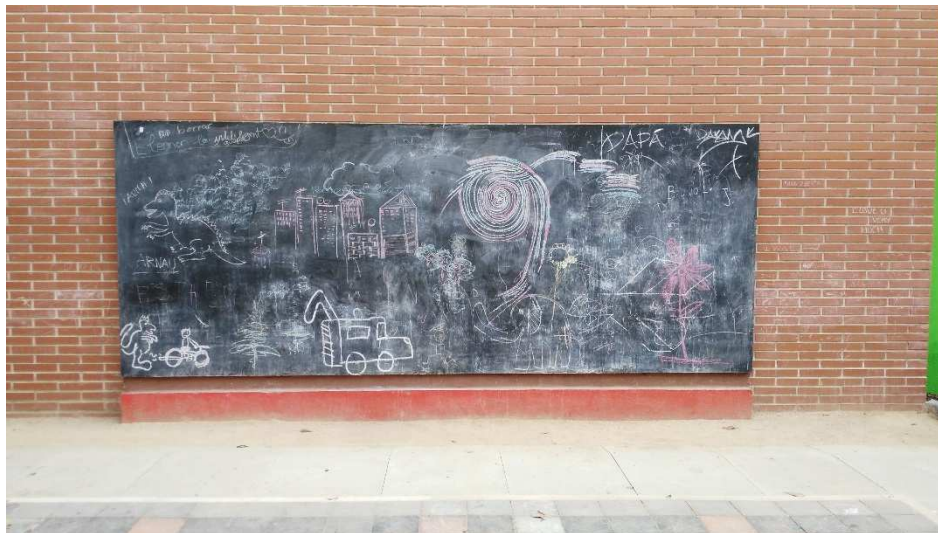
Propuesta: Pizarra

Se propone pintar la fachada norte del gimnasio de una pintura tipo Pizarra que permita a los escolares realizar murales y decorar su patio de manera variada e imaginativa.

Se elige esta fachada puesto que está muy visible desde la entrada en el colegio, por lo que puede ser de mucha utilidad el utilizarla también como tablón de anuncios, o incluso para impartir clases al aire libre.

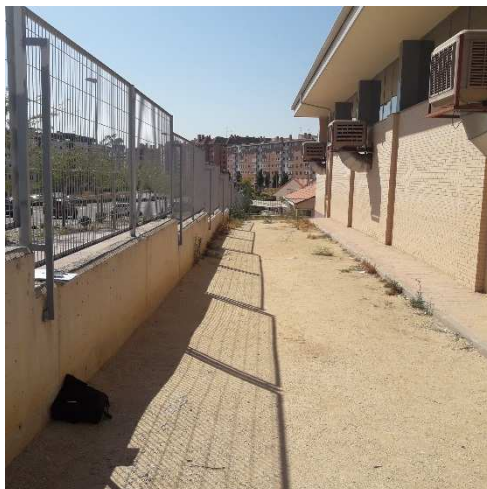
Estado actual: Fachada este

Esta zona se encuentra actualmente en bruto, sin pavimentar ni sembrar.

Lo que se propone es la ejecución de una solera. La anchura de esta zona no permite la instalación de juegos puesto que no existe espacio para su área de seguridad, por lo que se propone utilizar esta zona para realizar juegos en suelo.

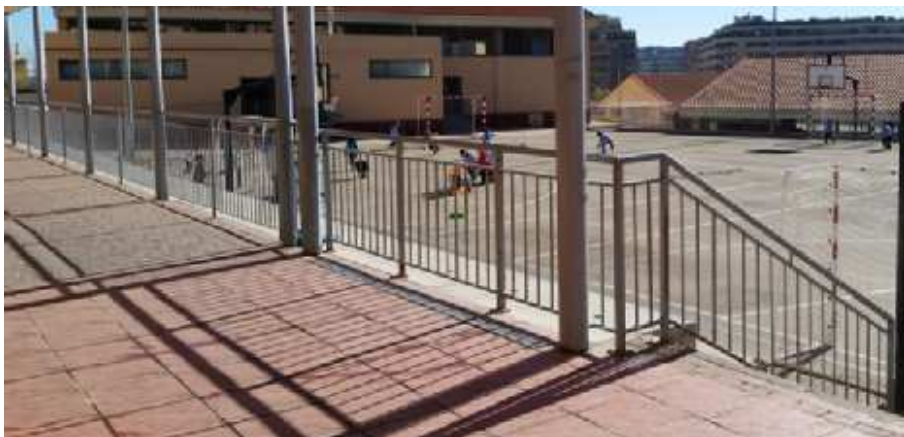
Propuesta: Colocación de asientos

Se propone en la zona cubierta la colocación de asientos para los alumnos, en donde puedan descansar, charlar, leer, etc.....
